Sistema de esgotamento sanitário em áreas de interesse social: estudo de caso de um conjunto habitacional do Programa Minha Casa Minha Vida

Assim, esse artigo teve por objetivo realizar um estudo de caso do Sistema de Esgoto Sanitário do Conjunto Habitacional Macapaba, localizado na zona norte da cidade de Macapá no Estado do Amapá, para colocar em questão o tratamento dado aos efluentes provenientes do esgoto doméstico, uma vez que esse conjunto é formado por habitações de interesse social e faz parte do Programa do Governo Federal Minha Casa Minha vida.

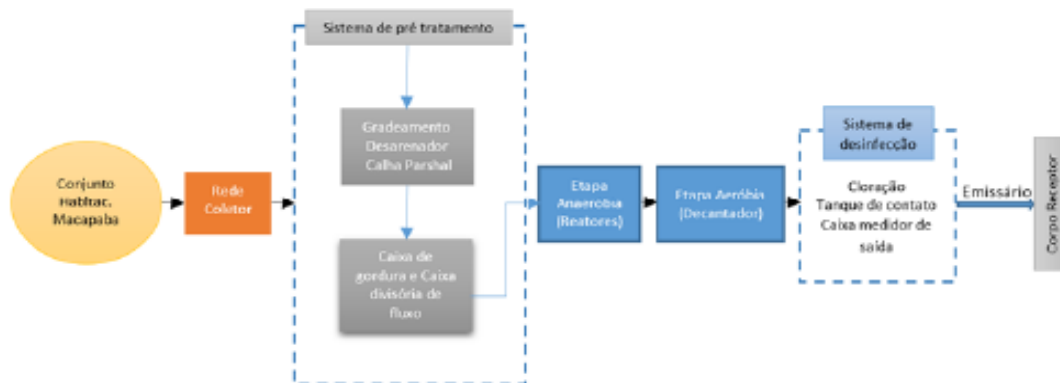
Figura 4: Fluxograma de Operação da ETE

No início do tratamento o sistema possui um pré-tratamento que incluem o gradeamento e a caixa de areia. O gradeamento tem a função de retenção dos sólidos grosseiros e deve ser inspecionado diariamente. As caixas de areia ou desarenadores, possuem dois canais paralelos com comportas e operam alternadamente, direcionando os fluxos através das comportas quando a limpeza é realizada no canal saturado (Figura 4).

Segundo o Manual da Mizumo, fabricante da ETE do Conjunto Habitacional Macapaba, para a composição do processo de tratamento dos efluentes estão contempladas as seguintes etapas: a) Pré-tratamento (Gradeamento / Caixa de Areia / Caixa de Separação de Gordura e Caixa Divisória de Fluxo), b) Etapa Anaeróbia; c) Etapa Aeróbia (filtro aeróbio); d) Decantador secundário; e) Desinfecção (cloro). O sistema de tratamento pode ser caracterizado como biológico de tratamento contínuo pela tecnologia de lodos ativados.

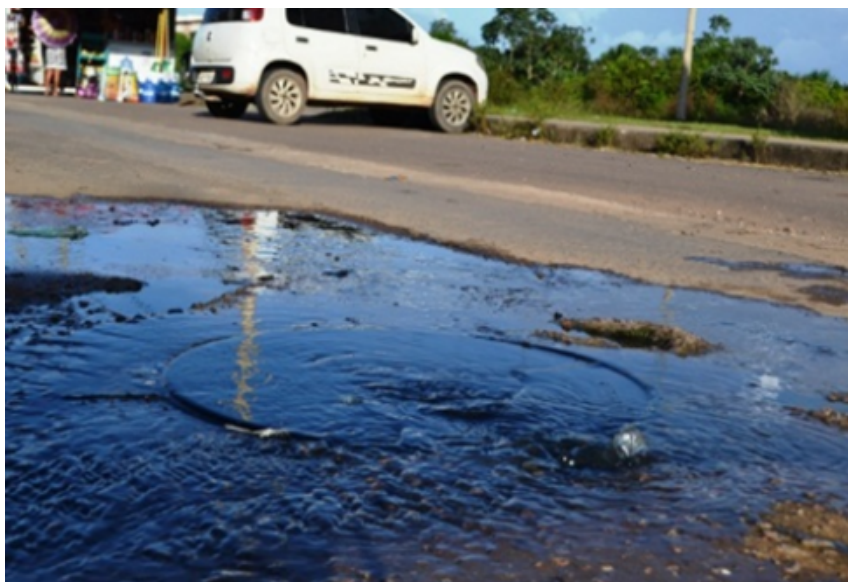
Figura 5: PV 59 localizado próximo à rotatória até o PV 72, passando pelo PV 70 da rotatória 3.

Conforme pode ser observado na foto 5 o encontro dos fluxos ocorre no PV 59 localizado próximo à rotatória 1 e seguem por gravidade por uma tubulação de DN 350mm até o PV 72, passando pelo PV 70 da rotatória 3. A partir daí os efluentes são divididos em 2 tubulações de DN 200mm para então iniciar o processo de tratamento.

Conforme mostra a figura 5, o PV 59 próximo a rotatória ainda apresenta vazamento deixando as vias de entorno intrafegáveis. Segundo informações obtidas com alguns moradores e presidente de bairro, os problemas relacionados ao mau cheiro continuam e o acúmulo de lixo nos PV's permanece

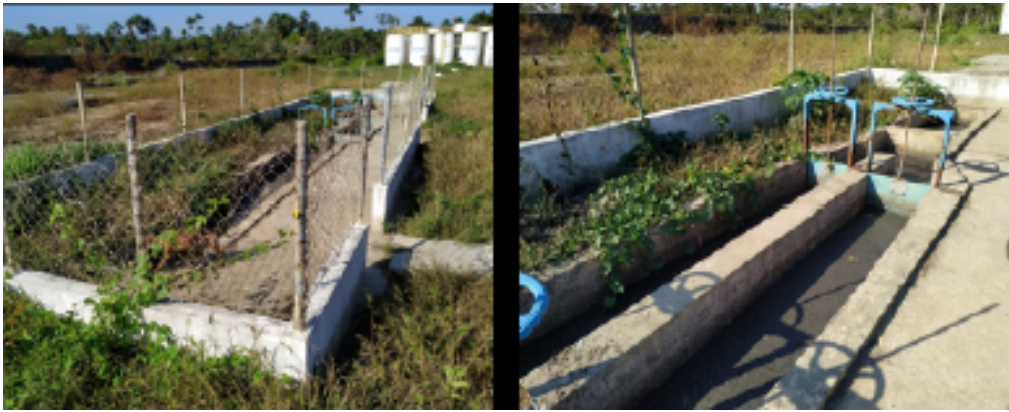
Figura 6 e 7: Caixas de gradeamento, caixas de areia, caixas de gordura

O primeiro tratamento ocorre em 2 caixas de gradeamento constituídas de grades de ferro ou de aço posicionadas transversalmente na caixa de gradeamento e tem a função de sedimentar os sólidos orgânicos, são compostos por 2 caixas de areia, (desarenadores) e possuem comportas para realização de limpeza e manutenção (Figura 6 e 7). Antes de seguir para fase anaeróbia, os efluentes são separados em 2 caixas de gordura e divisória de fluxo. A caixa de gordura faz a contenção do fluxo de esgoto e também a contenção de gordura e sólidos. Já a caixa divisória de fluxo tem a função de realizar a distribuição adequada dos efluentes nas 4 linhas anaeróbias do sistema. As imagens mostram a ausência de manutenção recorrente nos equipamentos, pois as caixas de areia e a calha parshal encontram-se tomadas pelo mato, dificultando o fluxo dos efluentes. Tais fatores contribuem para um funcionamento ineficiente, de acordo com trabalhos bibliográficos anteriores.

No relatório da fabricante da ETE (MIZUMO, 2011), a empresa aponta as falhas na operação do sistema envolvendo a falta de manutenção dos componentes da ETE e conservação inadequada dos equipamentos entregues. Apontando também a falta de cumprimento das recomendações do manual do fabricante para inspeção e manutenção diária do gradeamento, como por exemplo, a retirada dos sólidos grosseiros que ficam retidos, visto que a falta de limpeza periódica do gradeamento poderá causar a elevação do nível a montante da grade, facilitando a passagem dos sólidos pela parte superior da grade.

A fabricante observou em seu relatório a ausência da periodicidade da limpeza dos canais saturados das caixas de areia, com a retirada dos sólidos depositados no fundo do canal e devido o descarte. Somado a este evento destaca que existe falta de limpeza mensal das caixas de gordura e divisórias de fluxo e que a área do sistema anaeróbio apresenta falta de limpeza e entupimentos, deixando de atender o manual de operação que recomenda que a limpeza deve ocorrer a cada 06 meses (MIZUMO, 2011). Segundo a empresa construtora, o sistema aeróbio apresenta falhas no funcionamento, pois os sopradores ficaram parados por mais de 40 dias e foi detectada a falta de controle de espuma no sistema. Durante a vistoria, observou-se que os sopradores ainda se encontram parados e a casa de máquinas ainda apresenta indícios de abandono e depredação.

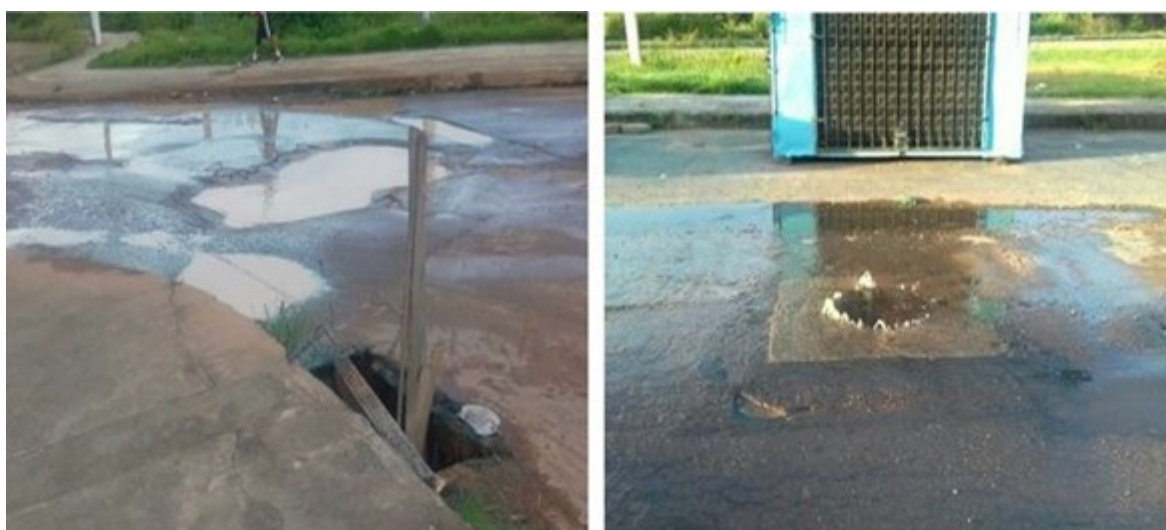
Figura 5 e 6: Vazamento e transbordamento dos PV's

A partir das queixas dos moradores, o esgoto sanitário do conjunto apresentou vazamento e transbordamento, submetendo os mesmos à exposição de doenças, mau cheiro e possibilidade de contaminação do corpo hídrico, sendo possível detectar no local, que existe uma inadequada manutenção da rede coletora de esgoto, dos poços de visita e dos módulos que compõem a Estação de Tratamento de Esgoto (ETE) (Figura 5 e 6)
